# maçonneries du corps de logis

## pose des consoles du balcon du 1<sup>er</sup> étage

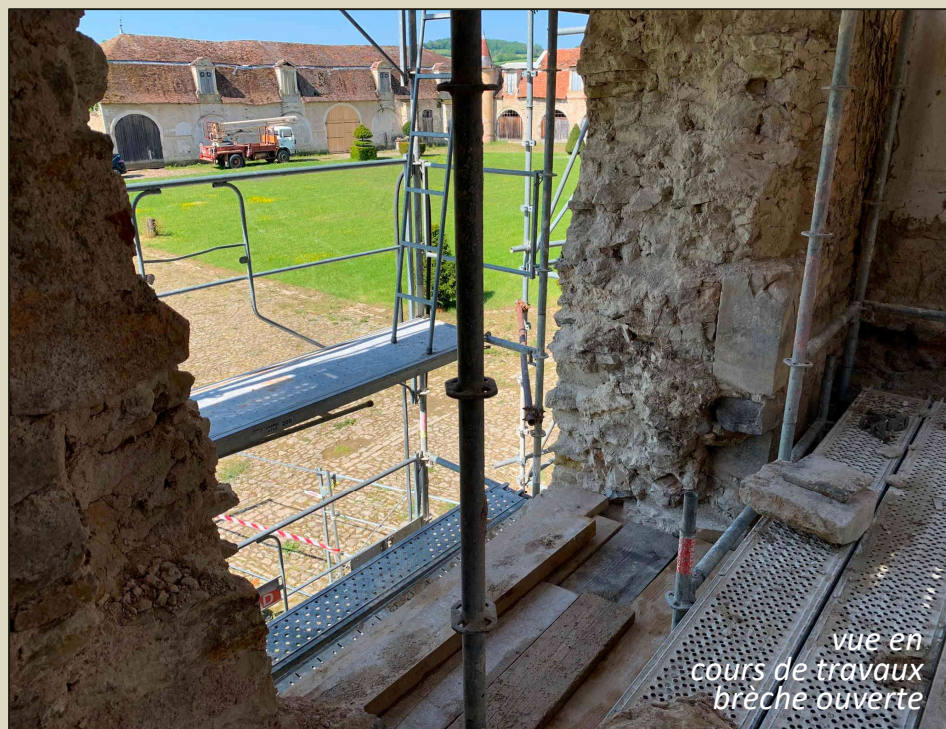
vue en  
cours de travaux  
brèche ouverte

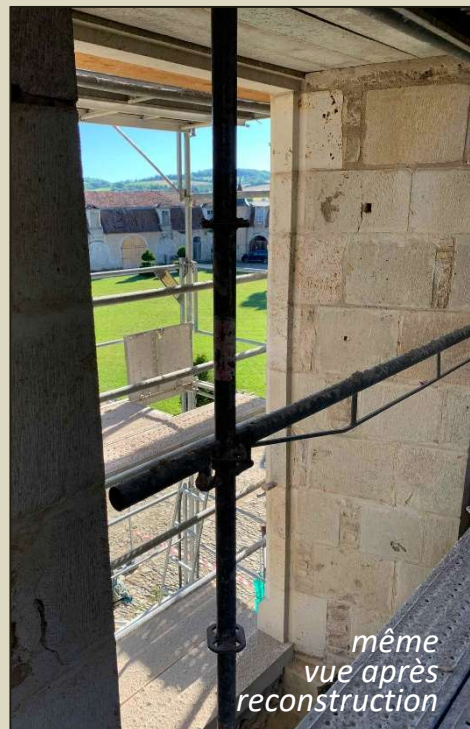
même  
vue après  
reconstruction

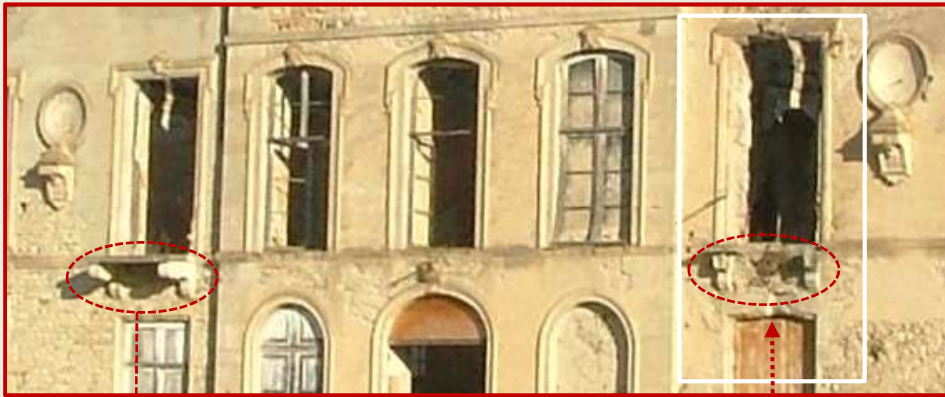
L'état très dégradé des consoles se voit assez bien sur cette photo datant de 2009. Elles ont cassé avec l'effondrement du balcon, sous l'effet de la chaleur de l'incendie, en 1958. Noter aussi l'altération des pierres de la baie du 1<sup>er</sup> étage.

autres consoles en bon état

On a vu (la lettre précédente n°35) la dépose en V de toute la 1<sup>ère</sup> travée, jusqu'au linteau sous consoles de la porte de rez de jardin. Ce linteau a été retaillé et la maçonnerie au dessus reconstituée avec arc de décharge. Puis il a fallu remplacer les deux consoles. Ci-dessous les différents stades de leur taille à neuf.

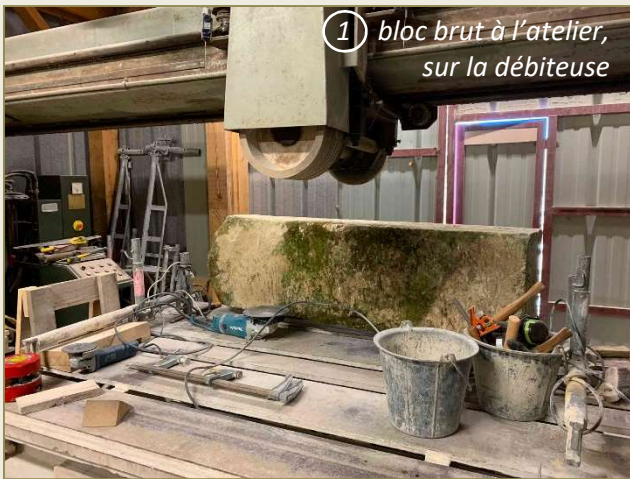
① bloc brut à l'atelier, sur la débiteuse

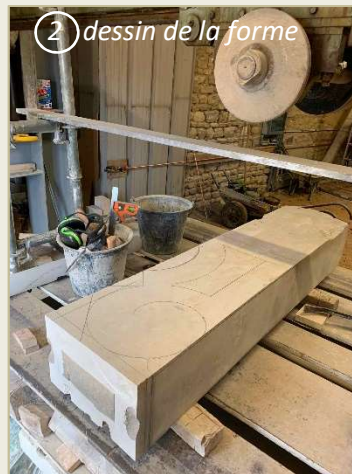
② dessin de la forme

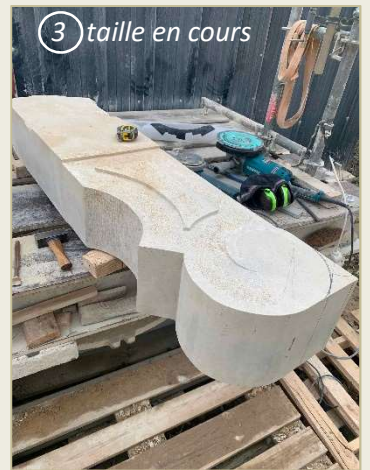
③ taille en cours

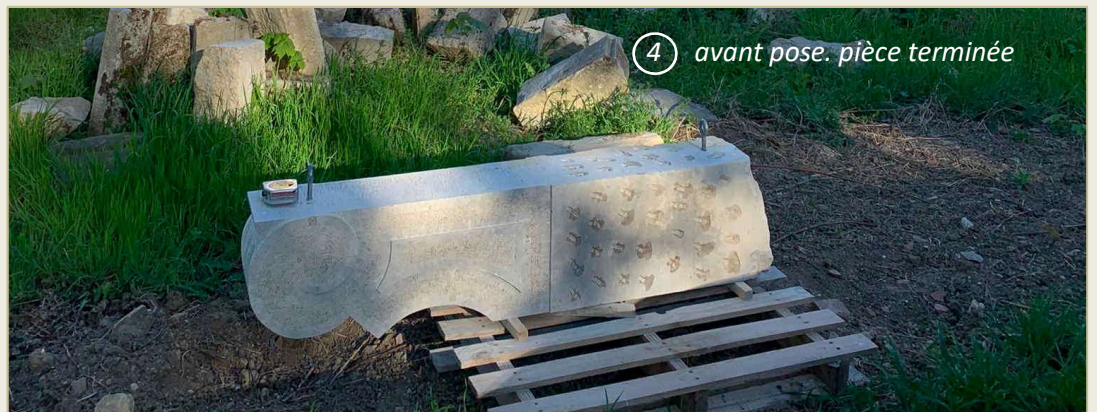
Voici la console une fois la taille terminée.

Cet élément appartient aux modifications et à la série de décors réalisés lors d'une grande campagne de travaux de restauration au XIX<sup>ème</sup> (1860).

④ avant pose. pièce terminée

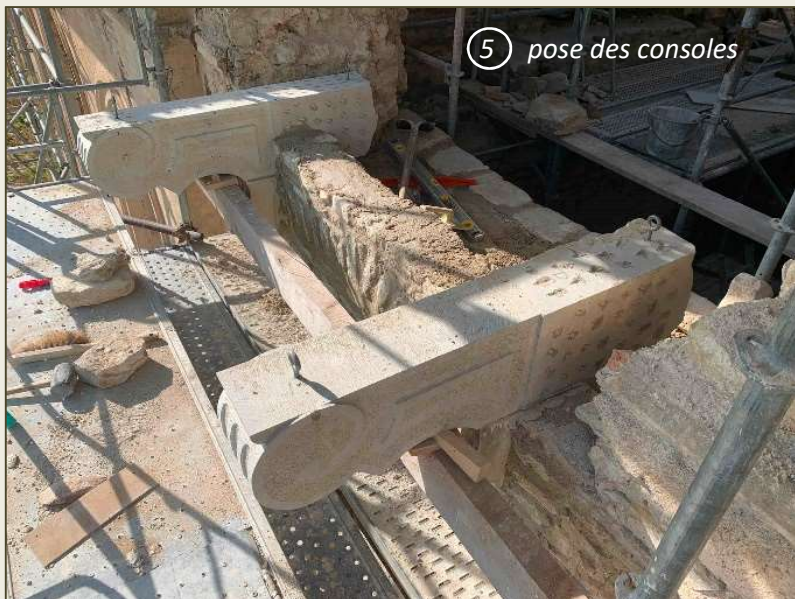
Ci-dessus : 5 vue de la mise en place des consoles de balcon dont la partie arrière est insérée dans la maçonnerie. Puis, au dessus viennent les pierres de jambage neuves de la baie du 1<sup>er</sup> étage 6.

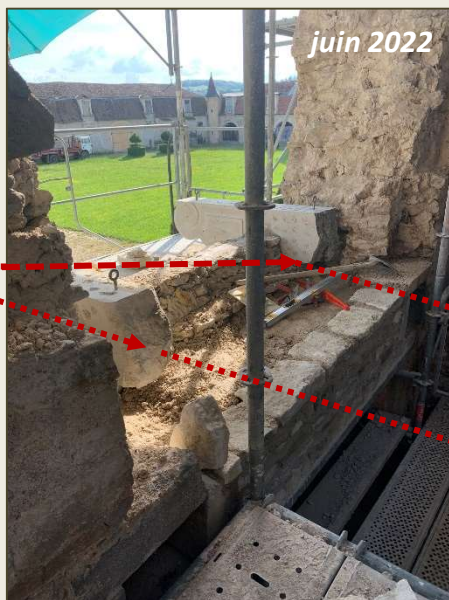
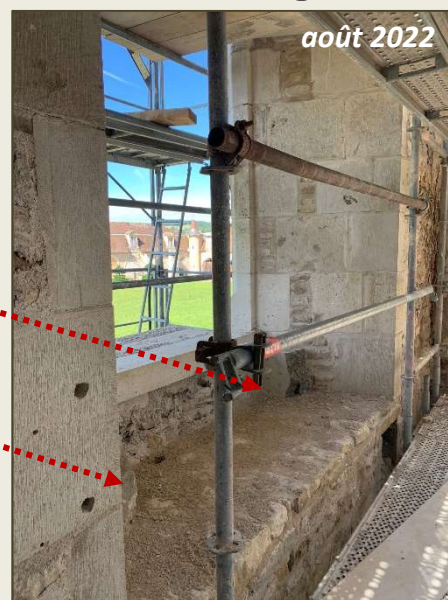
Les deux photos ci-contre (comme celles de la page 1) sont prises du même endroit : avant et après reconstruction de la baie du 1<sup>er</sup> étage.

On aperçoit les deux consoles neuves en place.

Puis (à droite), sous un point de vue exactement identique, la baie reconstituée par la pose des pierres extérieures de jambages, le relèvement des murs, mais aussi les pierres d'angles intérieures, plus simples car non moulurées.

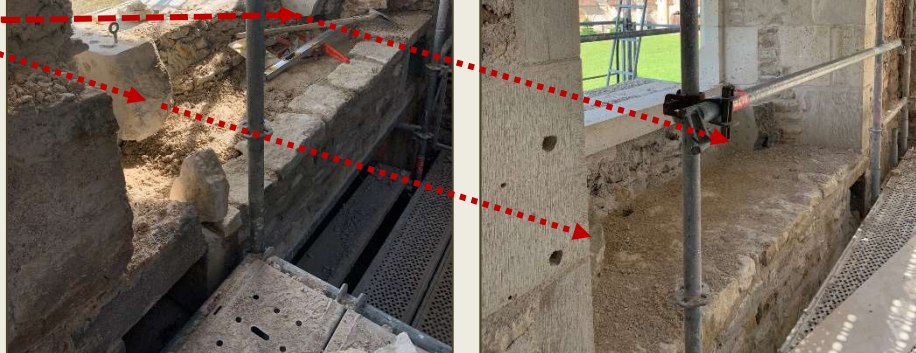
## phases de construction 1<sup>ère</sup> travée sud

Cette petite série de quatre photos, prises en l'espace de six mois de travaux, résume les phases de reconstruction de la 1<sup>ère</sup> travée sur cour d'honneur par Daniel et Franck.

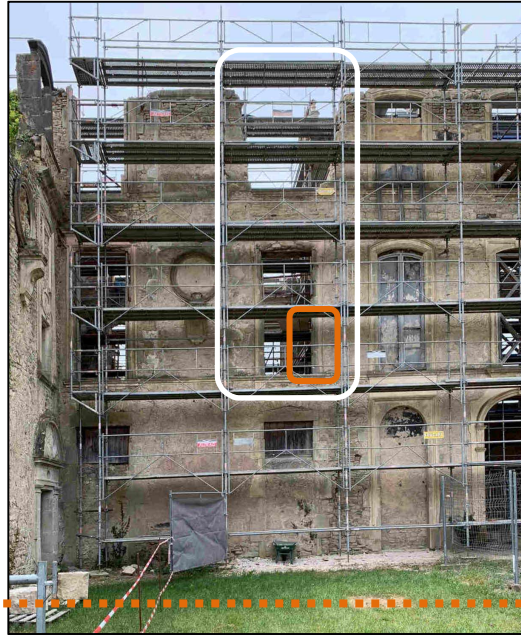
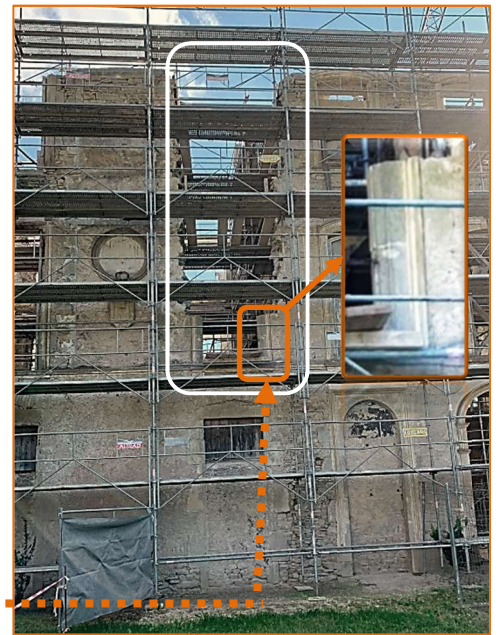
## 1<sup>ère</sup> travée nord

De la même façon que pour la travée sur cour d'Honneur, il a été procédé délicatement à la dépose des pierres de jambage. Une brèche est ouverte jusqu'au niveau auquel les pierres peuvent être conservées. Pour cette travée seules 2 pierres de jambage sur la baie du 1<sup>er</sup> étage ont pu être laissées en place (voir la photo la plus à droite)
